# IMPORTANCIA HISTÓRICA Y ARQUETECTÓNICA DEL CONVENTO DE LOS FRAILES DE SAN FRANCISCO DE LA CIUDAD DE SANTO DOMINGO

ADOLFO JOSÉ LÓPEZ BELANDO  
*Licenciado en Historia y Geografía*

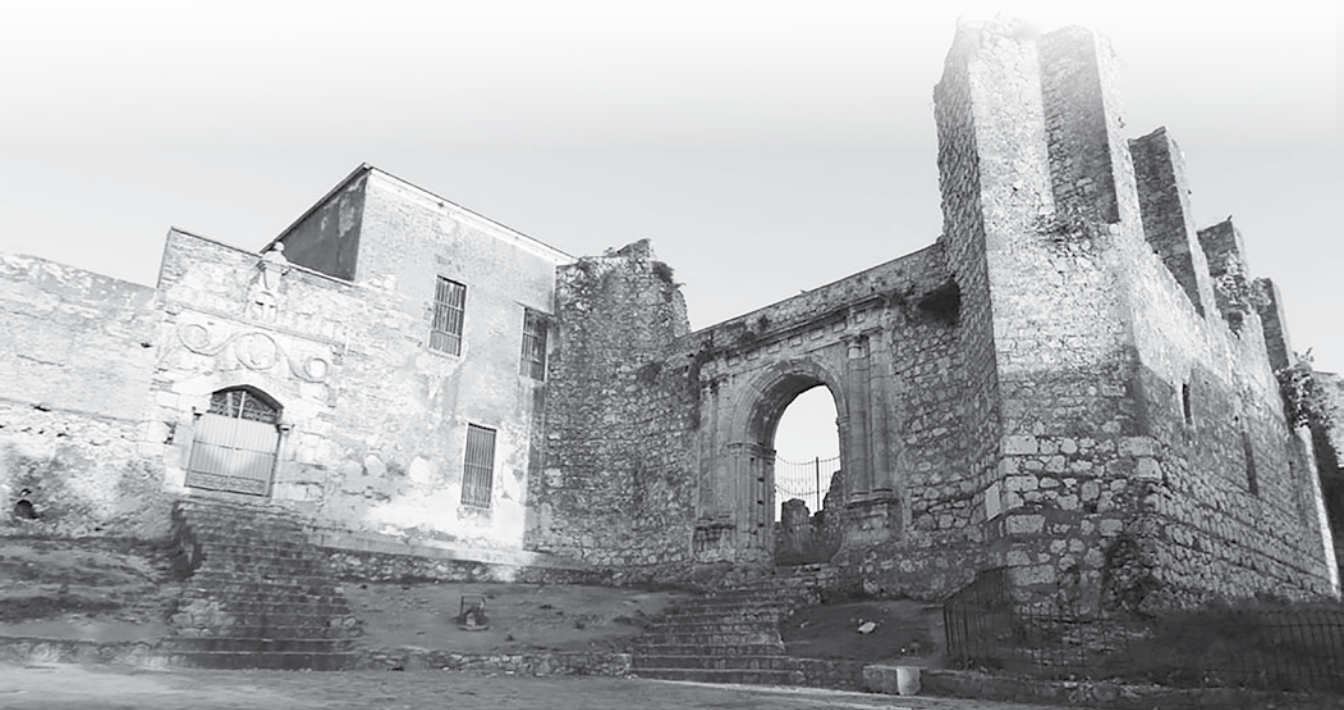
Ruinas de San Francisco. Foto: Adolfo López

- El convento, actualmente restaurado parcialmente que perdió buena parte de su estructura, incluyendo el claustro que hoy día permanece marcado por una sencilla estructura de hierro que levanta de las basas de la antiguas columnas ya desaparecidas.

- La capilla, denominada de la Tercera Orden, constituida por una nave abovedada, parcialmente en ruinas, con un ábside poligonal, de la que emergen hoy día tres capillas laterales.

- La iglesia monumental, constituida por una gran nave abovedada de ábside poligonal, todo completamente en ruinas, de la que emergen ocho capillas, cuatro a cada lado.

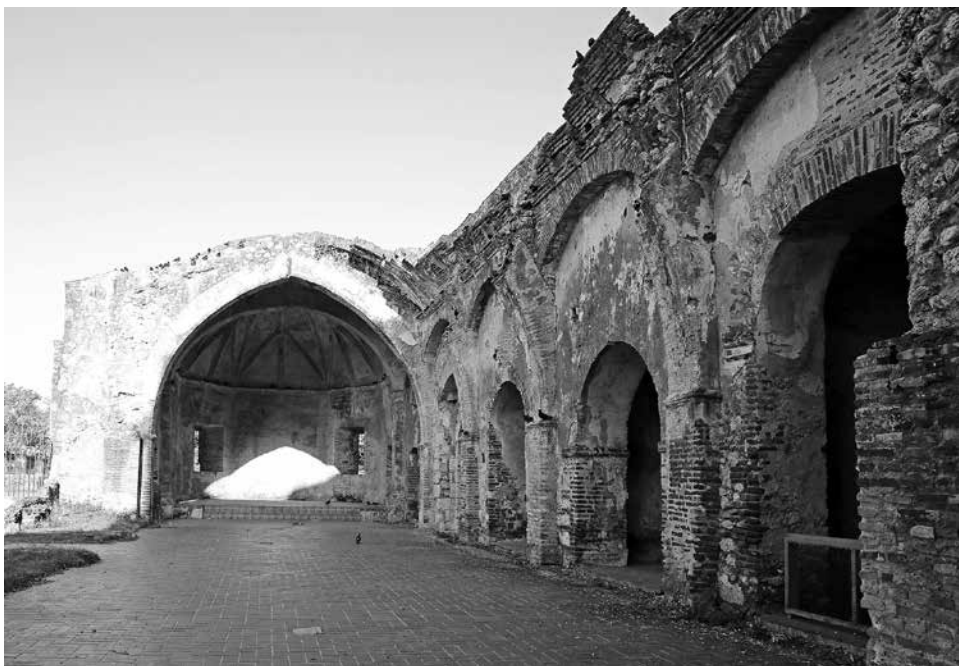
Capilla de la Tercera Orden.  
Foto: Adolfo López

Francisco Garay reconstruye esta primera iglesia manteniendo la techumbre de madera. Esta estructura se conoce hoy como la iglesia de la Tercera Orden; sabemos que ya en 1511 la capilla mayor estaba contruida (Luna Calderón, 1992). La nueva iglesia, es ya mucho más sólida, pues después de la experiencia vivida con el huracán que destruyó la ciudad en 1508, los monjes se preocuparon de darle más fuerza a la estructura del edificio.

En la capilla de la Tercera Orden se dejaron expuestos los muros, fundaciones, mochetas y el piso, estructuras que salieron a la luz durante las excavaciones arqueológicas y que datan del siglo XVI. Se respetaron los pavimentos de ladrillos de barro del siglo XVII, reparando las zonas dañadas del piso y completando los pavimentos antiguos en las zonas techadas. El resto de la estructura de la antigua iglesia reconstruida en el siglo XVIII se mantuvo y se consolidó, tanto en la parte de los muros como en las bóvedas. También se liberaron y se mantuvieron intactas las bóvedas subterráneas que hay bajo el piso de la capilla, las cuales habían sido utilizadas para realizar enterramientos.

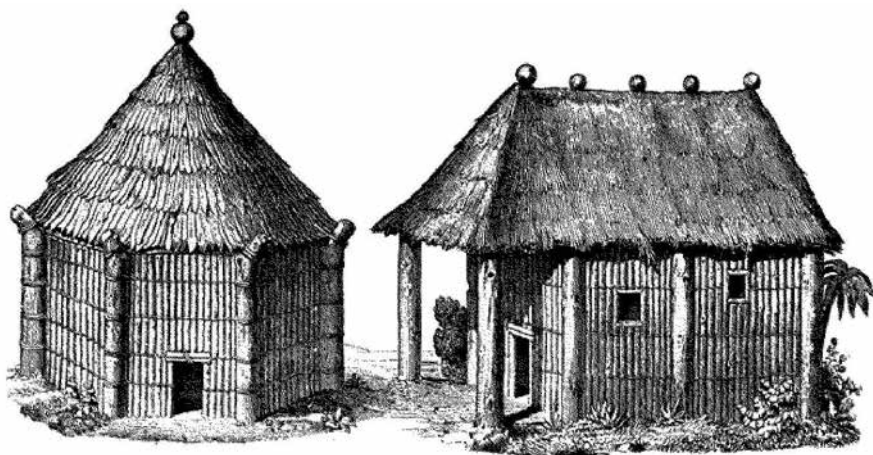
Bohíos taínos.

Tenemos informes de que hacia 1504 ya existía el convento fundado por Fray Alonso de Espinar, una humilde construcción de madera y una modesta iglesia en la colina donde hoy se ubican las vetustas ruinas. Esta primera iglesia y el convento eran sencillas construcciones edificadas al estilo de los bohíos que construían los taínos, pues eran los mismos indígenas quienes las hacían con los materiales que la natura tropical ponía a su disposición. Debido a la fragilidad de su estructura, ya en 1508 la primitiva iglesia (y posiblemente también el bohío-convento)

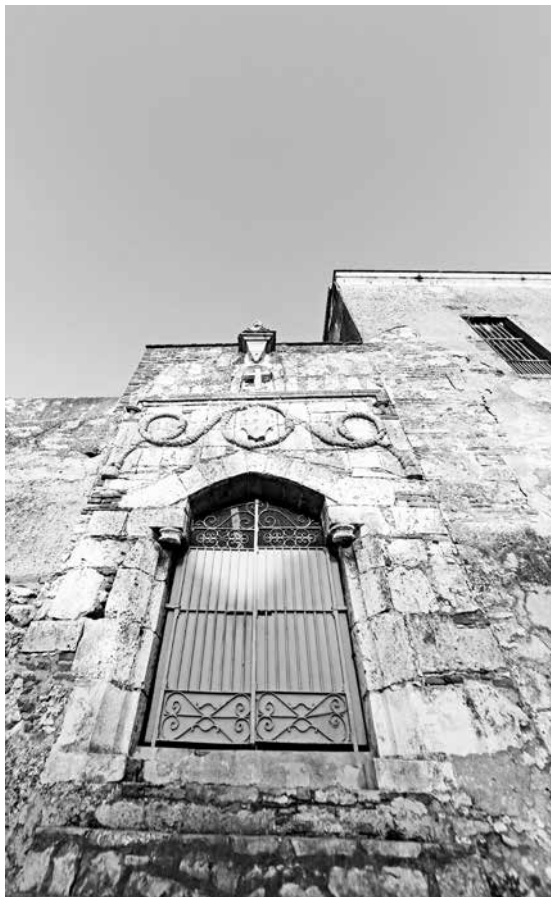
Portal del convento de San Francisco.  
Foto: Adolfo López

La construcción en obra de piedra del convento, al que se encontraba anexo el claustro y la iglesia, se comienza en 1512. El hermoso portal del convento que aun conservamos, decorado con el cordón del hábito franciscano y el escudo de la orden, se construyó hacia esta fecha. Las dependencias conventuales durante aquellos primeros años funcionaban perfectamente, pues allí se alojaban sacerdotes viajeros y se celebraban juntas de la comunidad.

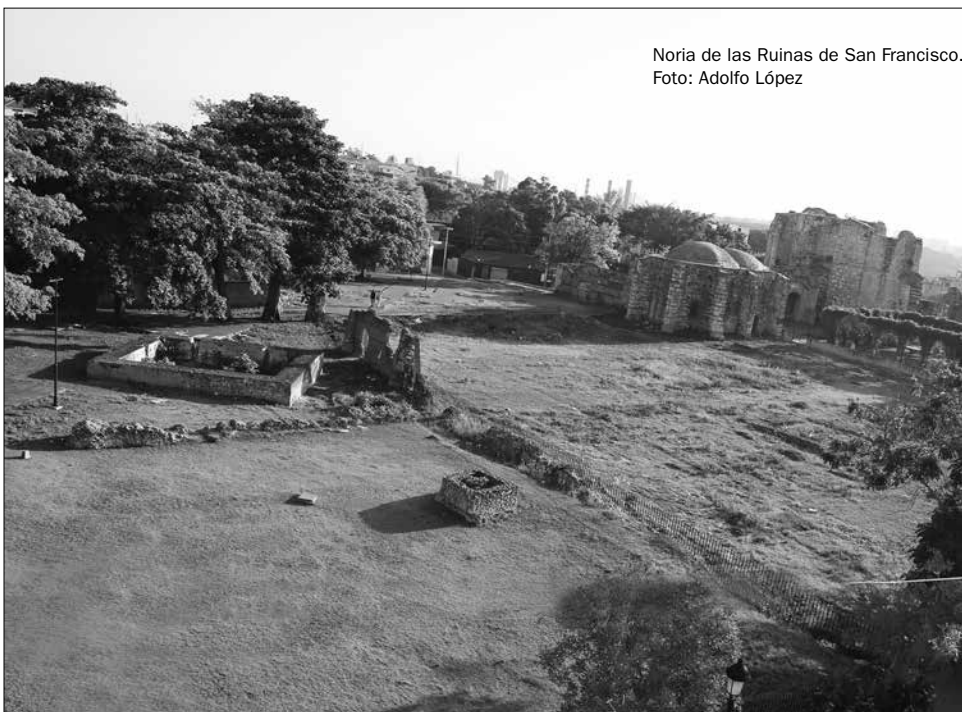
Noria de las Ruinas de San Francisco.  
Foto: Adolfo López

En el mismo año de 1543 también se comienza a construir una noria frente a la puerta del convento para llenar un gran depósito y hacer llegar al agua hasta la Plaza Mayor, creándose el primer acueducto de Santo Domingo; la noria estuvo operativa al menos hasta 1885. Estos elementos fueron investigados en profundidad durante las excavaciones realizadas por Fernando Luna Calderón en 1992. Alrededor del convento y dentro de la iglesia se localiza una importante necrópolis,

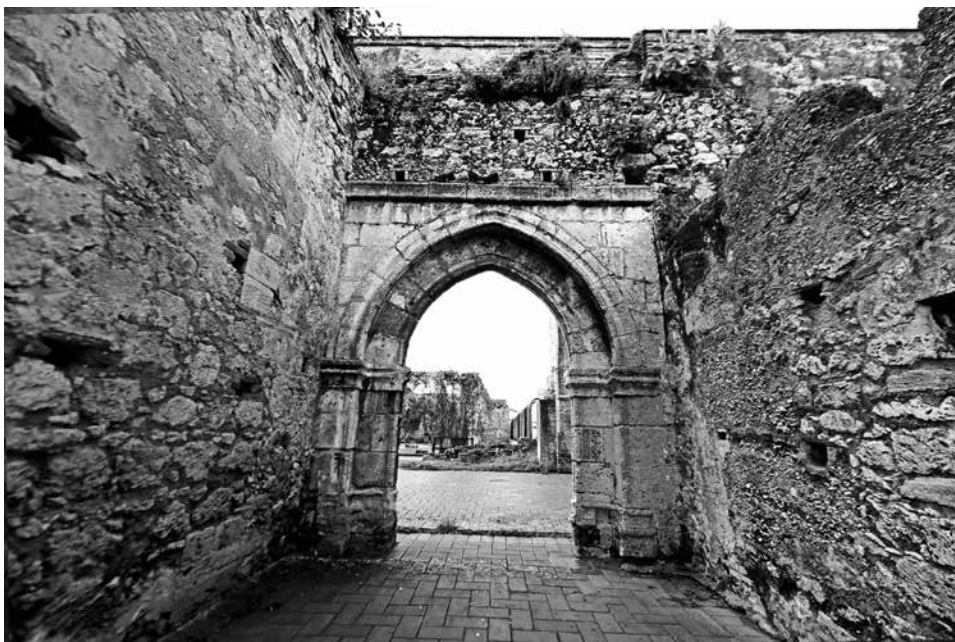
Arco Iglesia de San Francisco.  
Foto: Adolfo López

En 1543 el arquitecto Rodrigo de Liendo comienza a edificar la denominada iglesia Nueva, una obra monumental cuyas ruinas aun hoy se pueden observar en la colina, la cual se termina en 1664, cuando finalmente se cubren las bóvedas. Del desarrollo de los trabajos sabemos que en 1544 ya había un muro edificado de más de dos metros de altura y que un año después solo faltaba por construir la cubierta, pero la obra quedó parada en esa etapa (Palm 1955).

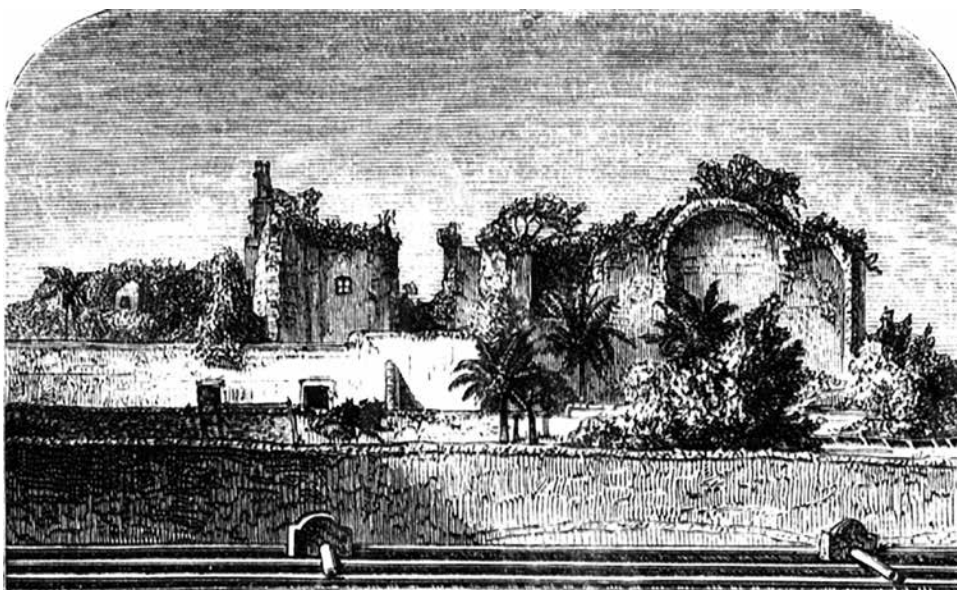
San Francisco 1873, Samuel Hazard.

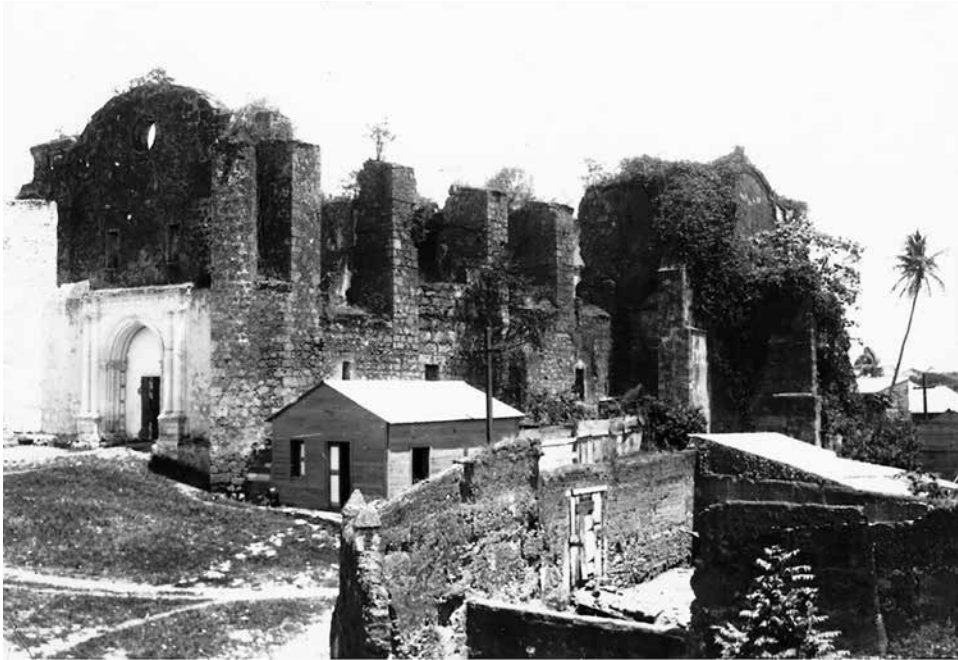
Ruinas del convento de San Francisco antes de 1920.

Con la toma de la ciudad de Santo Domingo en 1822 por los haitianos, los restos del convento y las iglesias de San Francisco son utilizados como cantera, lo que provocó que los restos del monumento perdieran gran parte de su estructura y este fuera condenado a la irremisible condición de ruina que hoy ostenta noblemente.

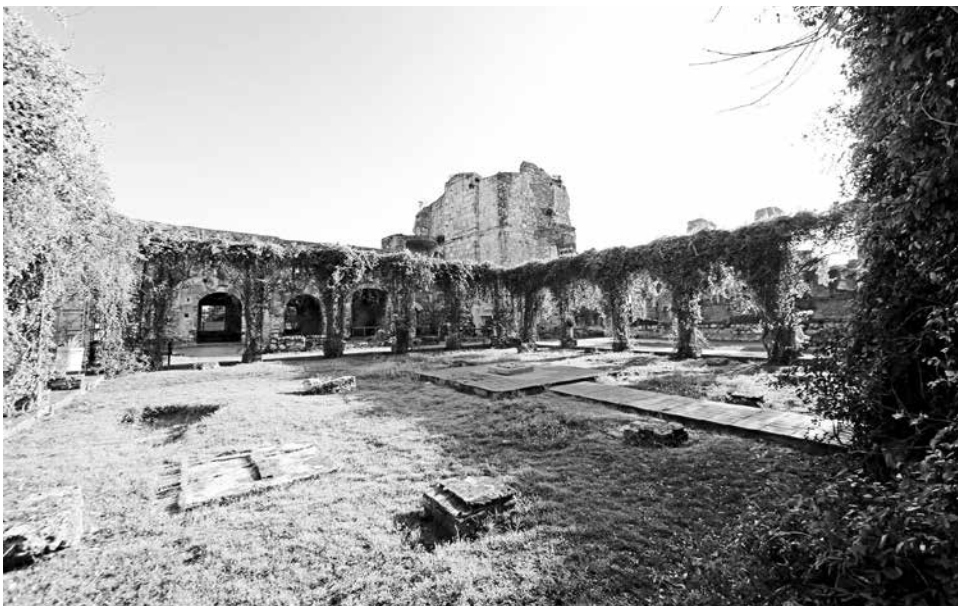
Claustro Convento de San Francisco.  
Foto: Adolfo López

El claustro interior, cuyas bases de pilares fueron localizadas durante las excavaciones arqueológicas, quedó marcado y evidenciado mediante unas estructuras de jardinería de bajo impacto. En el patio Sur, donde estaba la huerta del convento, se respetó el pozo localizado durante las investigaciones arqueológicas. Se da el caso de que en esta profunda
